بقايا

القصر العباسي

قلعة بغداد

(مع ٧ اشكال و ٤٧ لوحة)

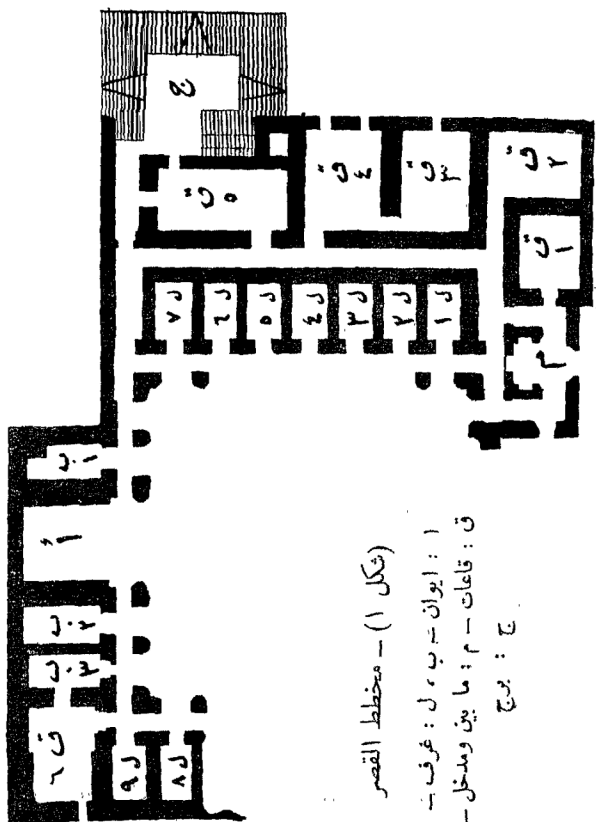
(شكل ١) - مخطط القصر

١ : ايوان بـ بـ ل : غرف بـ  
 ق : قاعات - م : ما بين ومداخل -  
 ج : برج

فقد تبين خلال اعمال الصيانة التي قامت بها دائرة  
الآثار القديمة ، ان المباني الموجودة كانت محصول  
ثلاثة ادوار اساسية ، تفصل بين الاول والاخير منها مدة  
لا تقل عن سبعة قرون :

(أ) الايوان وغرف وقاعات القصر الاصلية \*

(ب) البرج المستحکم الذي شيد - على ما يظهر -  
بعد شيوع استعمال المدافع ، والآلات النارية \*

(ج) المخازن والغرف والقبب التي اضيفت الى  
بقايا القصر في العهد العثماني ، بعد التنظيمات العسكرية \*

(انظروا الى الشكل (١) في الصفحة ٤) .

اما الاقسام القائمة في الضلع الغربي فهي (راجعوا  
المخطط المدرج في الصفحة ٤) :-  
اولا - الايوان (أ) الذي يقع في سط الضلع ،  
بطبيعة الحال .

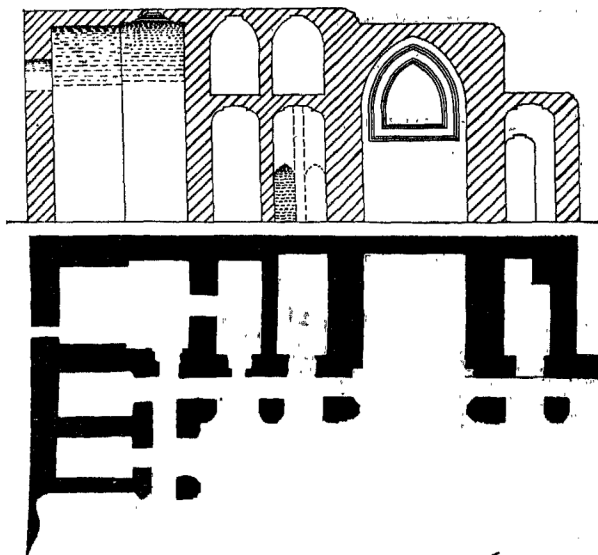
(شكل ٢) - مخطط ومقطع الاقسام القائمة

في الجبهة الشرقية

تقابل الغرفة (ب ١) والايوان (أ) والغرفتين (ب ٢ و ٣)  
والقاعة (ق ٦) من المخطط المدرج في الصفحة ٤

ان فتحة هذا الايوان البديع تتصل بصحن مستطيل  
قليلا ، (طوله ٢١٥ وعرضه ٢٠ امتار) . كان هذا  
الصحن محاطا برواق ذي طابقين ، وكان تنفتح وراء  
طوق هذا الرواق ابواب الغرف ، من ارضية وفوقانية .  
غير ان في بعض الجهات ، يتحد الطابقان لتكوين قاعات  
مرتفعة ، مثل الايوان (انظروا المقاطع في الاشكال ٢  
و ٣ و ٤ المدرجة في الصفحات ١٠ ، ١١ ، ١٢) .

وهذه العقادات مشيدة على احدى الشكلين التاليين بوجه عام (لاحظوا المقاطع ٣ ، ٤ ، ٥ في الصفحات ٩ ، ١٠ ، ١١) :-

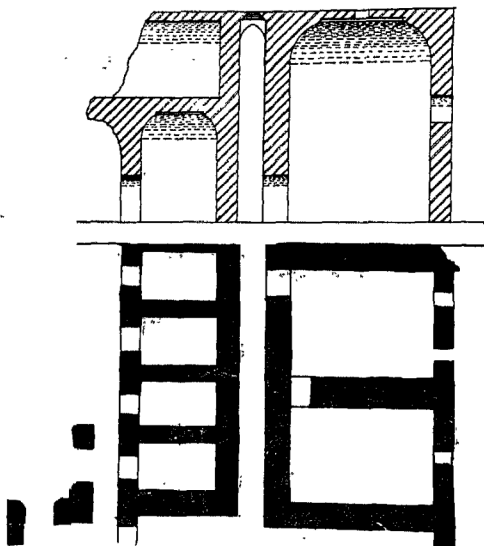
(شكل ٣) - مخطط ومقطع قسم من الجبهة الجنوبية

تقابل الغرف (ل ١ - ٤) والقاعتين (ق ٣ ، ٤)  
من المخطط المدرج في الصفحة ٤

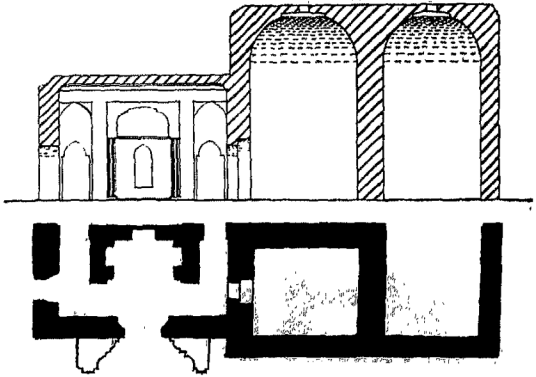
(شكل ٤) - مخطط ومقطع الأقسام القائمة  
في الزاوية الغربية الجنوبية

تقابل المابين (م) والقاعتين (ق ١ و ٢)  
من المخطط العام المدرج في الصفحة ٤

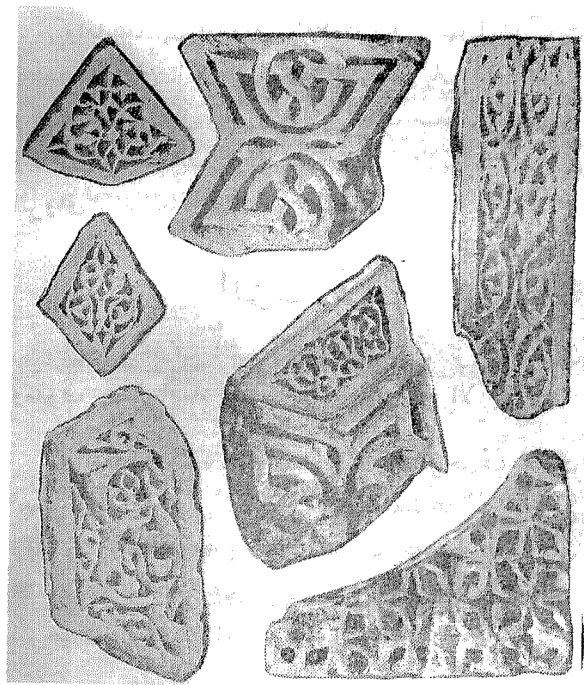
(شكل ٥) - نماذج من قطع الآجر الزخرفي  
التي ظهرت من بين الانقاض

بنقوش خاصة • ان الصور المدرجة في الصحائف ٢٤ و ٢٥ و ٢٦ تجمع بعض النماذج من قطع الآجر المزخرف التي ظهرت من بين الانقاض ، وتكفي لاعطاء فكرة عامة عن كيفية تكوين الزخارف بواسطة مثل هذه القطع •

ان الاشكال التي تتكون من تلاسق هذه القطع ، هندسية بوجه عام • واما النقوش المحفورة على كل قطعة منها ، فهي زهرية على الاكثر • فاشكال الزخارف الموجودة يمكن ان تلخص بكلمة وجيزة : زخارف هندسية ، كل جزء من اجزائها ايضا مزخرف بنقوش ، تارة هندسية وطورا زهرية • (لاحظوا بوجه خاص ، اللوح ٦ ، ٧ ، ٨ ، ٩ و ١٣ ، ١٤ ، ١٥ ، و ٢٠) •

ان معظم قطع هذا الآجر الزخرفي مسطحة • غير انها تلتحم بعضها مع بعض بواسطة قطع رقيقة ، تقع زخرفتها على ثخنها لا سطحها العريض •

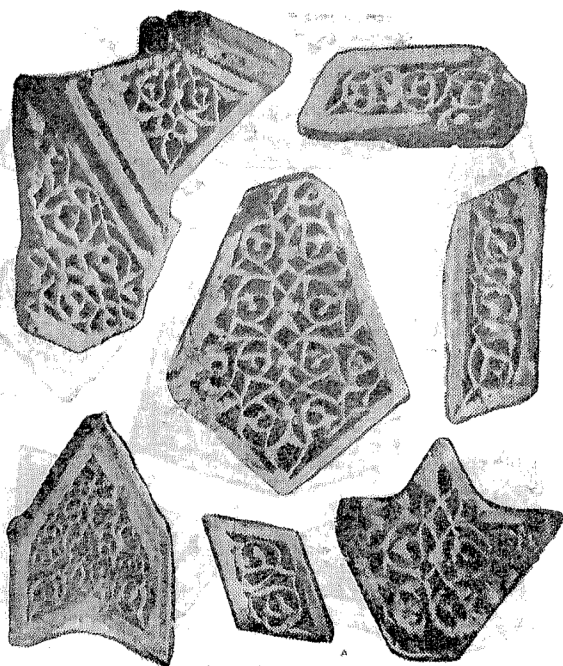
(شكل ٦) - نماذج من قطع الآجر الزخرفي  
التي ظهرت من بين الانقاض

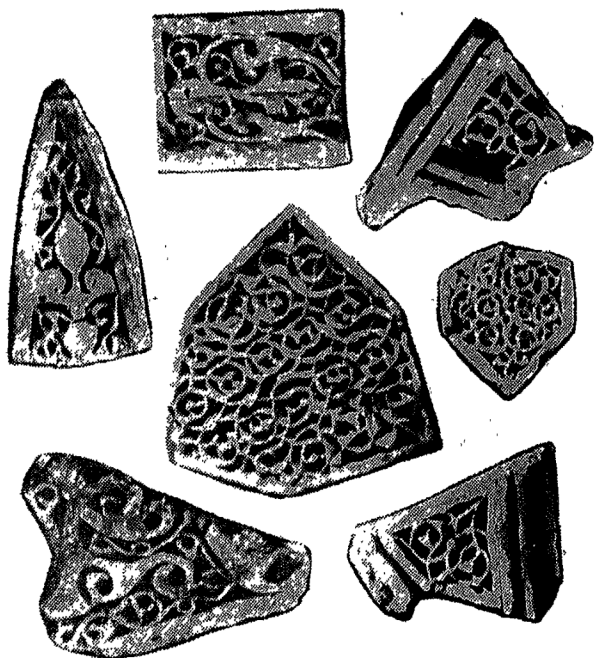
(شكل ٧) - نماذج من قطع الآجر الخزرفي  
التي ظهرت من بين الانقاض

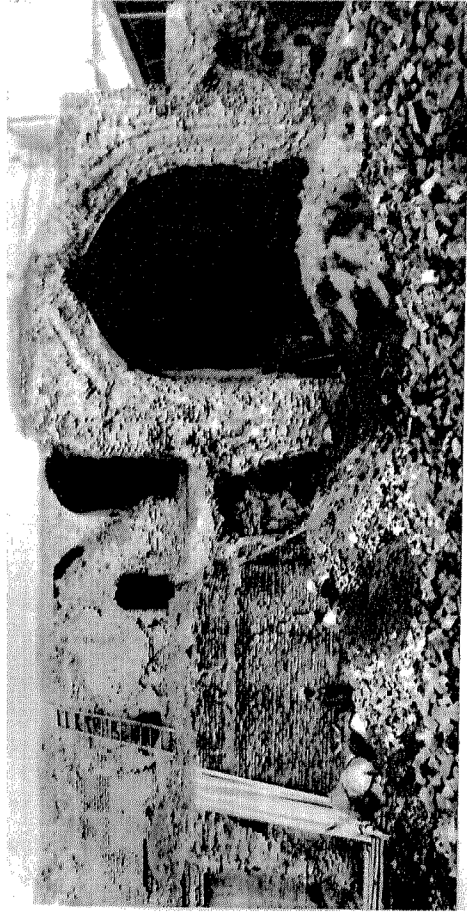
منظر مأخوذ قبل هدم الأقسام المستحدثة (الجهة الشرقية)

Vue prise avant la dégradation (façade de l'Est).

View taken before disengagement (eastern façade).

ولذلك ، قررت هدم جميع الغرف والحيطان المستحدثة ، لاطهار الجدران القديمة وتقويتها ، وباشرت في تنفيذ هذا القرار من فورها . كما رفعت جميع الانقاض المتراكمة ، التي كانت قد كونت طبقة سمكة ، لا يقل معدل ثخنها عن المتر ونصف المتر في معظم اقسامها . وبعد ذلك حفرت بعض المحلات ، فاظهرت بعض الاساسات العائدة الى الافسام المتهدمة ، فتوصلت بهذه الصورة الى معرفة مخطط القصر الاصلي وتقسيماته الداخلية ، معرفة اكيدة .

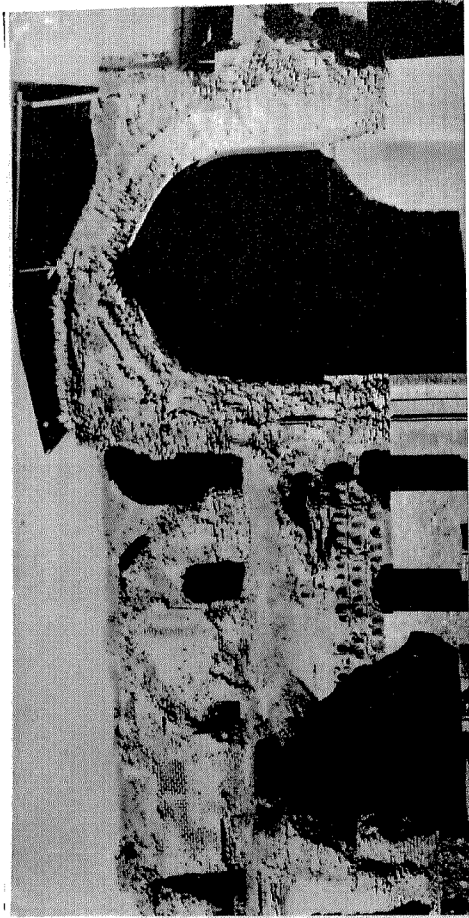
منظر مأخوذ بعد أعمال التقوية والصيانة ( الجبهة الشرقية )

Vue prise après le dégagement et la consolidation (façade Est).

View taken after the disengagement and preservation (eastern façade).

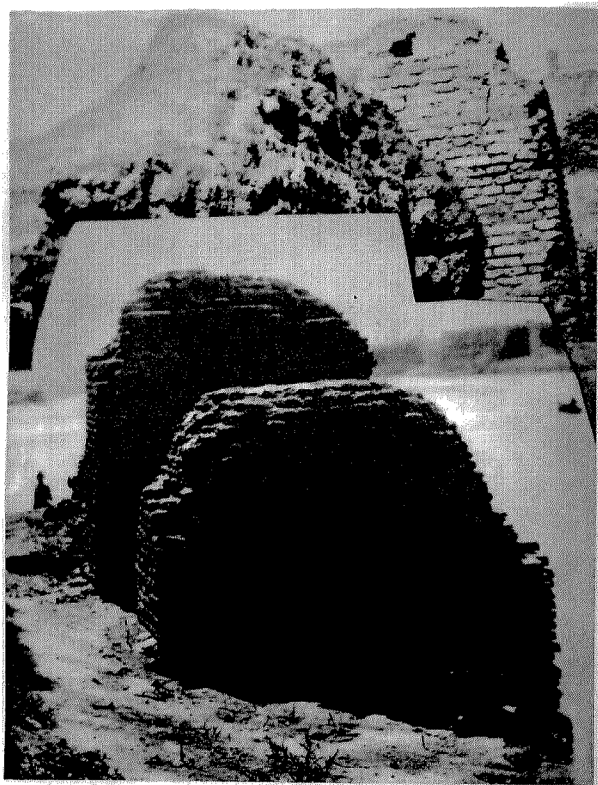
بقايا الميناء القديمة

Restes de l'ancien quai.

Remains of the ancient quay.

ثانيا - يشاهد في الشط ، وقت القيظ ، في محاذاة مدخل القصر الذي بحثنا عنه ، انقاض مسناة قديمة ، تبعد عن المسناة الحالية نحو متر ونصف متر ، كما تبعد عن مدخل القصر نحو خمسين مترا .

وزد على ذلك ، يشاهد على بعد مائة متر من هذه الانقاض بقايا اخرى من المسناة القديمة ، بعض اقسامها

قائمة في محلها ، مع فتحة منتظمة ، تدل على انها كانت محل النزول الى الشط والصعود منه (انظروا الى اللوحين ٤١ و ٤٢) .

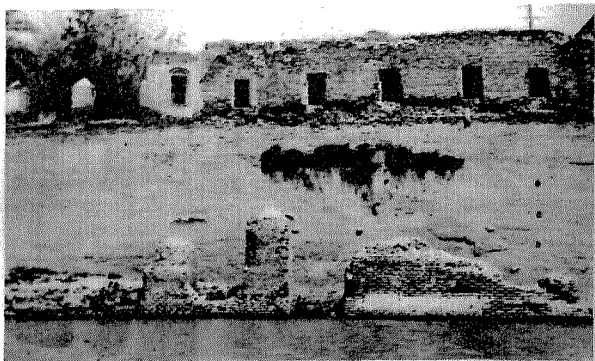
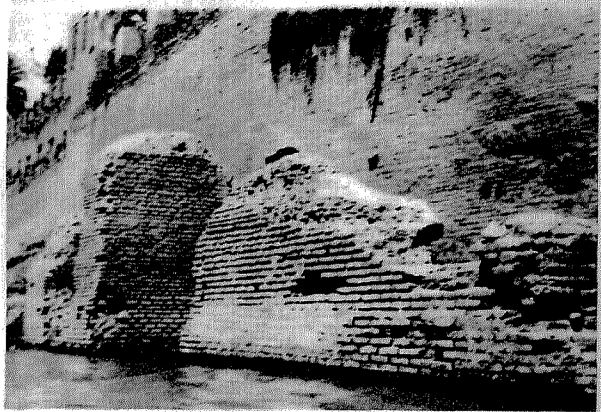
بقايا السناة القديمة

Restes de l'ancien quai.

Remains of the ancient quay.

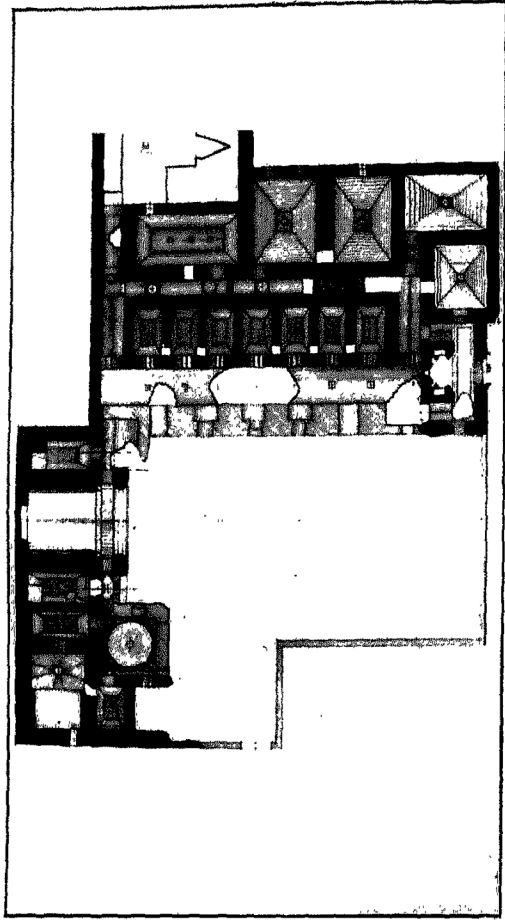
مخطط بقايا القصر ، قبل رفع الباني المستعدي

Le plan des restes du Palais avant le dégrèvement.  
Plan of the Palace remains, before the disengagement.

ان اللوحة (٤٦) تبين مخطط بقايا القصر قبل  
تجريدها من المباني المستحدثة ، واللوحة (٤٧) تبين  
مخطط البقايا بعد هدم ورفع المباني المستحدثة .

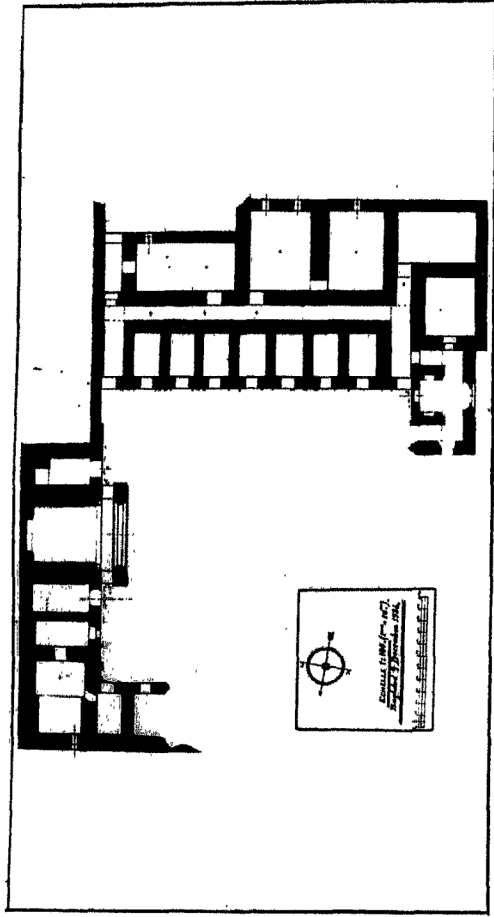
مخطط بقايا القصر بعد رفع المبانى المستحدثة

Le plan des restes du Palais, après le dégagement.  
Plan of the Palace remains, after disengagement.

فقد هدمت دائرة الآثار جميع الاقسام المستحدثة في الدور الاخير . غير انها حافظت على البرج المستحكم ، لانها تأكدت من ان بنيته قديمة ايضا ، ولو كانت احدث من بناية القصر . كما لاحظت انه مشيد بصورة مستقلة عن القصر ، دون ان يغير من تقسيماته واجزائه الاصلية شيئا .
